การลดของเสียในกระบวนการเย็บถุงลมนิรภัยด้ายพันเส้า Waste reducing in the airbag sewing process

ณัฐพัชร์ วรพงศ์พัชร์^{1*}, รุ่งนภา บาลเย็น²
Ntapat Worapongpat^{1*}, Rungnpa Banyen²

This article aims to study ways to reduce waste in the airbag sewing process. For airbag products, the causes have been studied and methods have been determined to solve the waste problems that occur in the production process. that have a high percentage of waste include the sewing process, using tools to solve fishbone diagram problems. Methods for finding the cause of problems from waste data before fixing them From the analysis, it was found that the waste problem that occurred Therefore, solving the problem to reduce waste this time has used the method of modifying and adding machinery and equipment. Adding tools Production support equipment to increase prevention of problems and reduce waste from production. From such operations, it was found that waste could be reduced from 0.066% to 0.009%. Percentage of waste in the airbag sewing process.

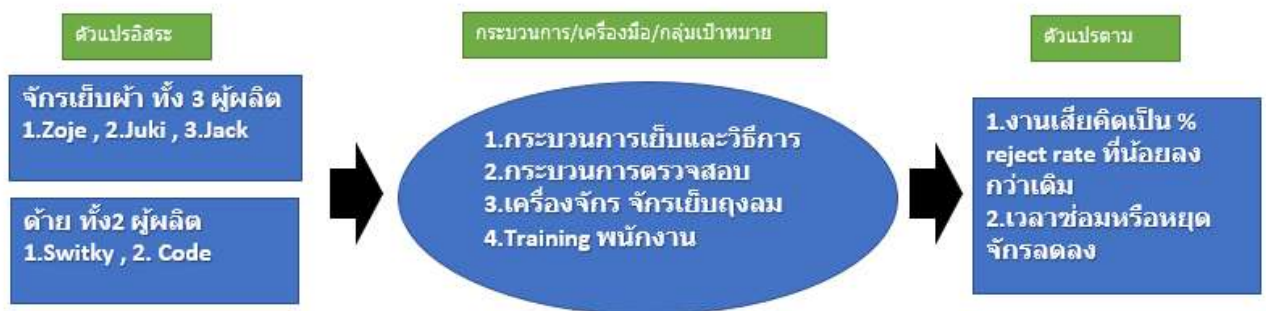
กรอบแนวคิดการวิจัย

งานวิจัยนี้เป็นการวิจัยเชิงคุณภาพผู้วิจัยกำหนดกรอบแนวคิดการวิจัยตามแนวคิด/ทฤษฎีของ PDCA และประกอบด้วย 1.7 Tool , 2. Pareto ,3 แผนภูมิแก๊งปลา โดยมีรายละเอียดดังนี้

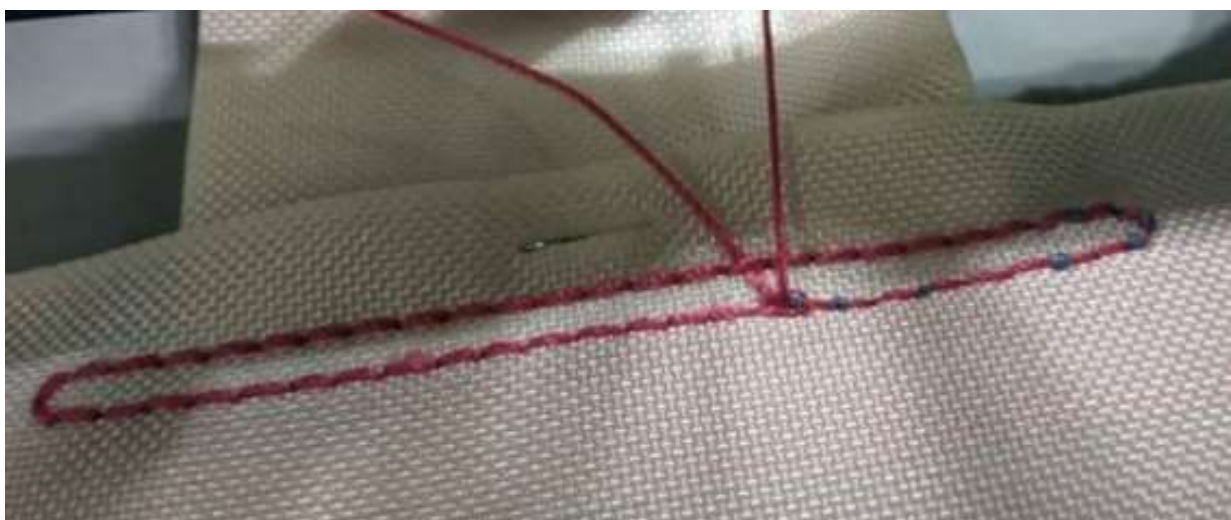
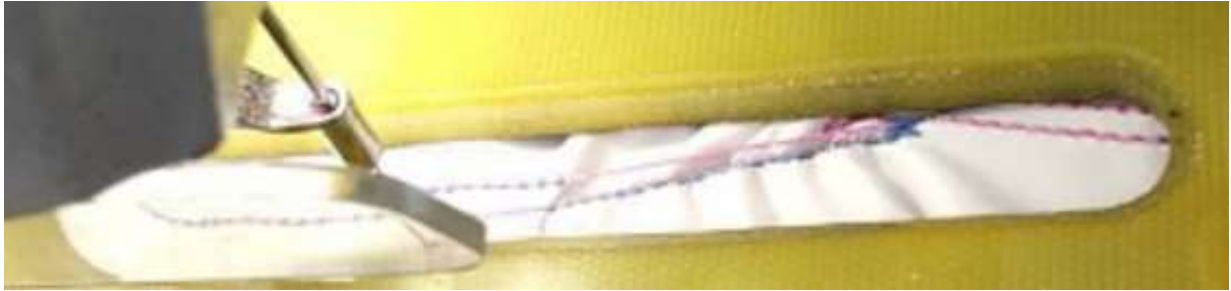
ลักษณะของงานที่เกิดจากการเย็บ(ด้ายพันเสา) ที่ทำให้งานของเสีย

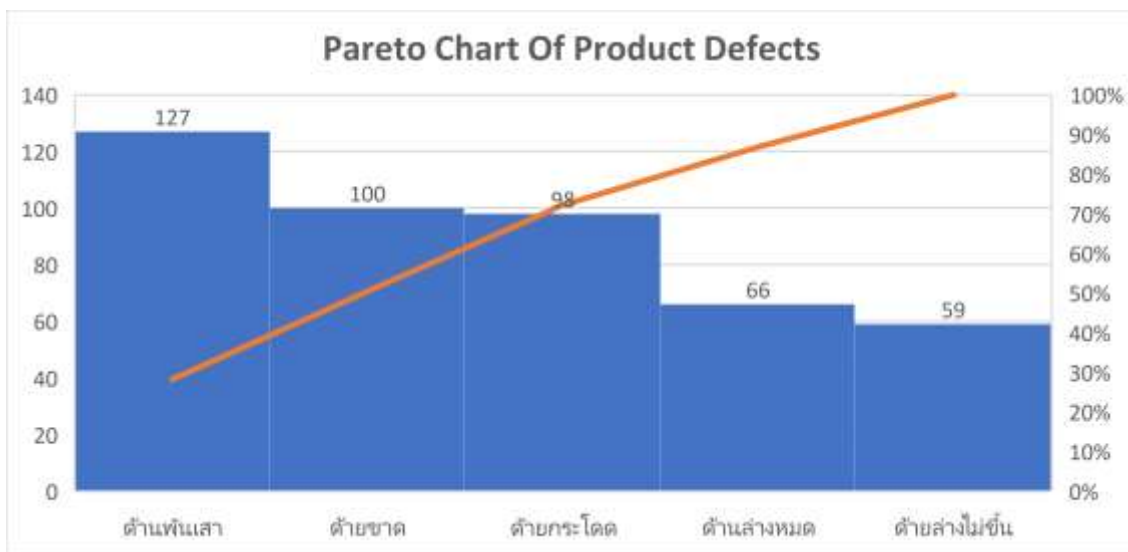
เปอร์เซ็นต์ของเสียของผลิตภัณฑ์ถุงลมนิรภัย ของแต่ละปัญหาที่เกิดในกระบวนการเย็บ Sewing

เมื่อวิเคราะห์ตามทฤษฎีของแผนภาพพาเรโต ทำให้ทราบถึงปัญหาของเสียของผลิตภัณฑ์ที่จะนำมาแก้ไขเป็นอันดับแรกจากกระบวนการเย็บชิ้นงานและอุปกรณ์ที่ใช้จะพบว่าปัญหาด้ายพันเส้า มีจำนวนของเสียมากที่สุดที่ทำให้เกิด reject rate ที่สูงกว่า target หรือเป้าหมายที่ได้ตั้งเอาไว้

ด้านพันเสา	ด้ายขาด	ด้ายกระโดด	ด้านล่างหมด	ด้ายล่างไม่ขึ้น
Out put	202407	202407	202407	202407	202407
Reject	127	100	98	66	59
%	0.063%	0.049%	0.048%	0.033%	0.029%
	28.22%	22.22%	21.78%	14.67%	13.11%
	28.22%	50.44%	72.22%	86.89%	100.00%

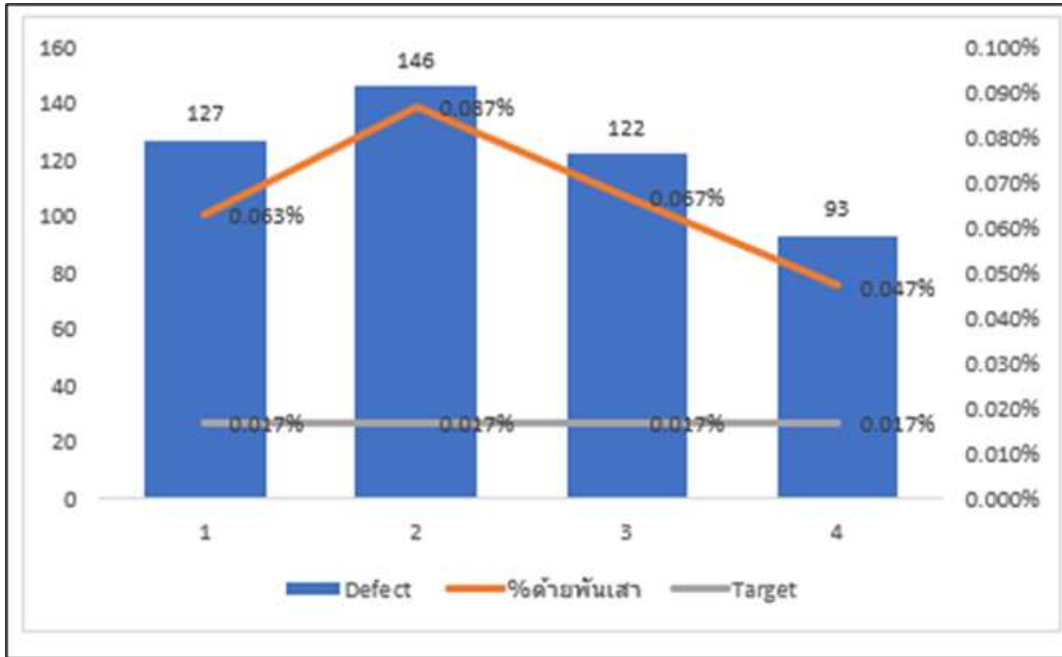
จากข้อมูลของเสียก่อนการแก้ไขในกระบวนการเย็บถุงลมนิรภัยซึ่งมีของเสียที่เกิดจากด้ายพันเสา 0.066% เก็บข้อมูลทั้งหมด 1 เดือน ตั้งแต่ Week ที่ W39-W42 ตามตารางด้านล่าง

W39	W40	W41	W42
Production	202407	168128	183020	197418
Defect	127	146	122	93
%ด้ายพันเสา	0.063%	0.087%	0.067%	0.047%
Target	0.017%	0.017%	0.017%	0.017%

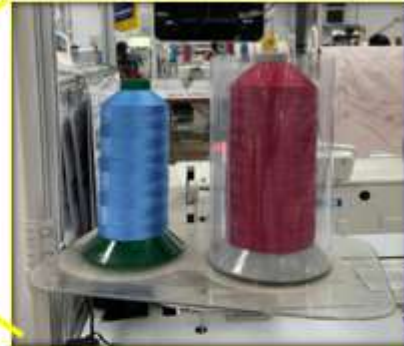
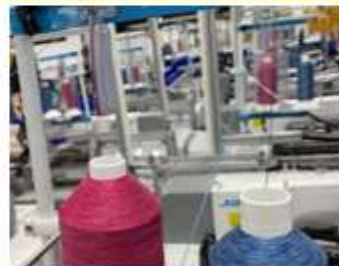
ปัญหาด้ายพันเสาที Zone ที่2

2. Zone 2 ไม่พบการติดตั้งตัวครอบด้าย

จุดที่ 2 แก้ไขโดยการติดตั้งตัวครอบด้าย

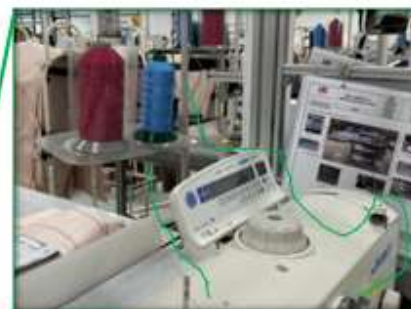
ปัญหาด้ายพันเสาที Zone ที่3

3. Zone 3 ไม่พบกำหนดจุดและทิศทางกรรร้อยด้าย

จุดที่ 3 กำหนดจุดและทิศทางการร้อยด้าย
